## **Opis dostępności architektonicznej**

Maj 2020

Budynek siedziby Administracji Obsługi Mieszkalnych Nr 2, ul. Mackiewicza 11, 03-732 Warszawa

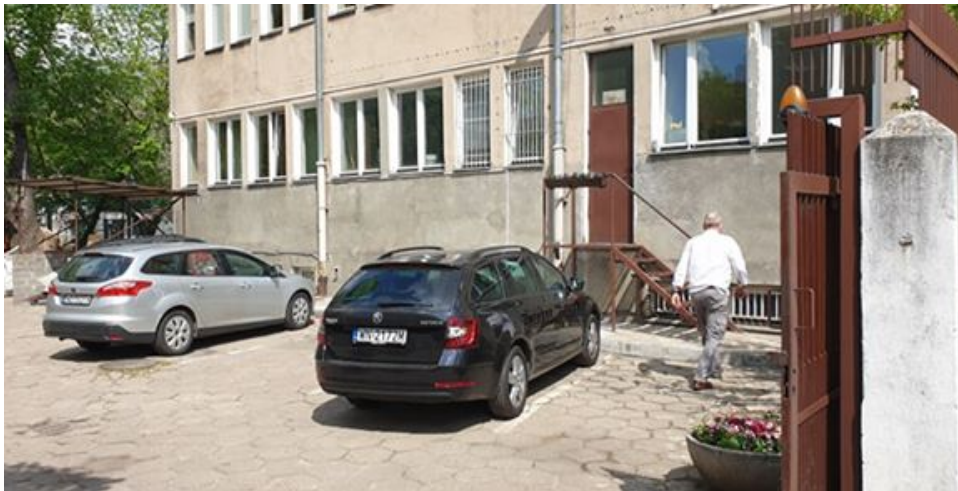
Zdj. 3. Widok na wejście boczne

Dojścia piesze są od ulicy Mackiewicza i od ulicy Kijowskiej. Dojście odbywa się ulicą dojazdową o pełnym dostępie ruchu kołowego (ul. Mackiewicza) oraz chodnikiem od ulicy Kijowskiej. Na trasie dojścia do budynku nie występują przeszkody np. szlabany, bramy na linii dojścia do drzwi wejściowych. Stojaki dla rowerów, kosze na śmieci występują poza trasą wejścia.

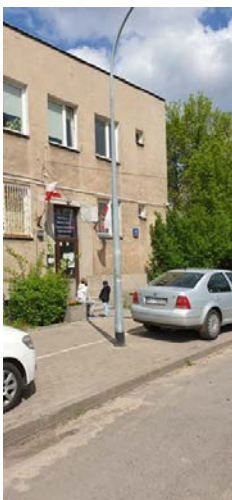
Zdj. 4. Widok na drzwi wejściowe

Główne zadane wejście znajduje się w centralnej części boku budynku. Wejście jest wyposażone w drzwi manualnie otwierane i nie jest dostępne dla osób na wózku (schody). Dodatkowe wejście znajduje się z boku budynku. Dojście piesze jest realizowane poprzez chodnik wzdłuż ul. Mackiewicza

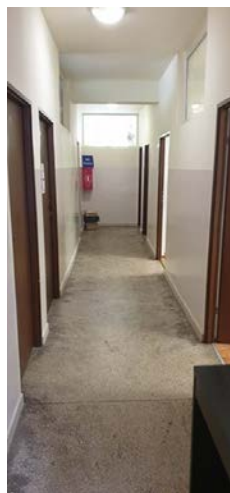
zdj. 5. Hol parter – Administratorzy i czynsze

oraz chodnikiem przez teren zieleni od ul. Kijowskiej. Na elewacji znajduje się tablica informacyjna AOM 2 ZGN . Hol wejściowy jest bez oznakowania dotykowego na posadzce. Brak pętli indukcyjnej oraz dostępu do tłumacza języka migowego. Schody znajdują się po prawej stronie, schody prowadzą na pierwsze piętro, gdzie znajdują się: pokój Kierownika AOM, sekretariat, pokoje administratorów oraz działy księgowość i windykacja. Na parterze znajdują się punkt zgłoszeń awarii, dział techniczny oraz sala konferencyjna. Z korytarza parteru prowadzą schody do pomieszczeń piwnicy z pomieszczeniami magazynowymi i kotłownią. Przy wejściu na schody znajduje się informacja o lokalizacji komórek organizacyjnych AOM-2 na poszczególnych kondygnacjach.

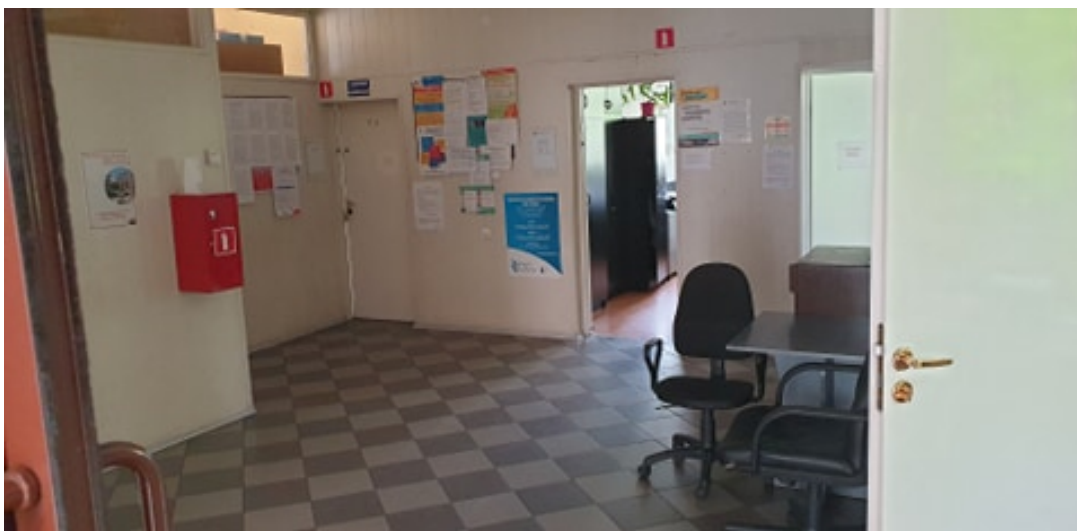
Zdj. 6. Widok na korytarz na piętrze

Korytarze na piętrach są szerokie umożliwiające wyminięcie się 2 osób. Korytarze prowadzą wzdłuż osi budynku od klatki schodowej do ostatniego pomieszczenia na kondygnacji. Korytarze są wydzielone aluminiowymi przeszklonymi drzwiami z samozamykaczem, bez mechanizmów ułatwiających otwieranie. Drzwi są nieoznakowane. Wejścia do pokoi oznakowane są i tabliczkami. Drzwi do pomieszczeń nie są wyposażone w kontrolę dostępu. W budynku nie ma oznaczeń brajlowskich.

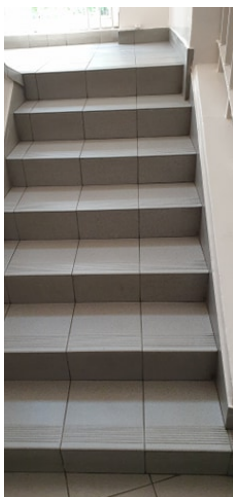
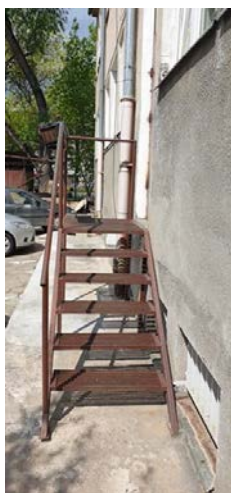
Klatka schodowa nie ma kontroli dostępu i jest drogą ewakuacyjną z poszczególnych kondygnacji. Stopnie schodów są proste bez podcięć. Brak czytelnych oznaczeń krawędzi schodów. Schody wyposażone są w jednostronną poręcz. Z poziomu parteru istnieje drugie wyjście z budynku poprzez schody o konstrukcji stalowej

Zdj. 7. Widok na klatkę schodową

zdj. 8. Widok na klatkę schodową

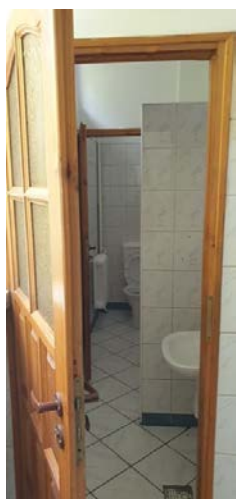
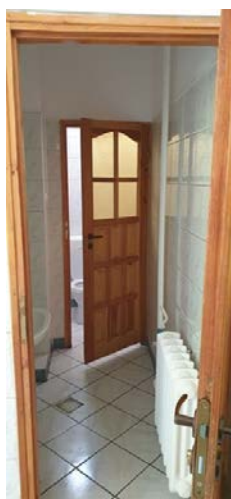
Ogólnodostępne toalety znajdują się na parterze i pierwszym piętrze budynku, nie są dostosowane dla osób z niepełnosprawnością. Drzwi do toalet nie są wyposażone w samozamykacz. W toaletach brak jest przestrzeni manewrowej, brak jest przestrzeni do transferu bocznego. Brak systemu przyzywowego. Miski ustępowe umieszczone są na wprost wejść i nie są wyposażone w obustronne poręcze. Toalety wyposażone są w umywalki.

Zdj. 9. Widok toaletę na parterze

Zdj. 10. Widok toaletę na piętrze
